FÖRDJUPAD RISKBEDÖMNING OCH ÅTGÄRDSUTREDNING
INOM SÅNNABÖKE 1:171, ÄLMHULTS KOMMUN

SLUTRAPPORT
2020-09-09

UPPDRAG 302486, Sännaböke 1:171
Titel på rapport: Fördjupad riskbedömning och åtgärdsutredning inom Sännaböke 1:171, Älmhults kommun
Status: Slutrapport
Datum: 2020-09-09, RevA 2021-05-23

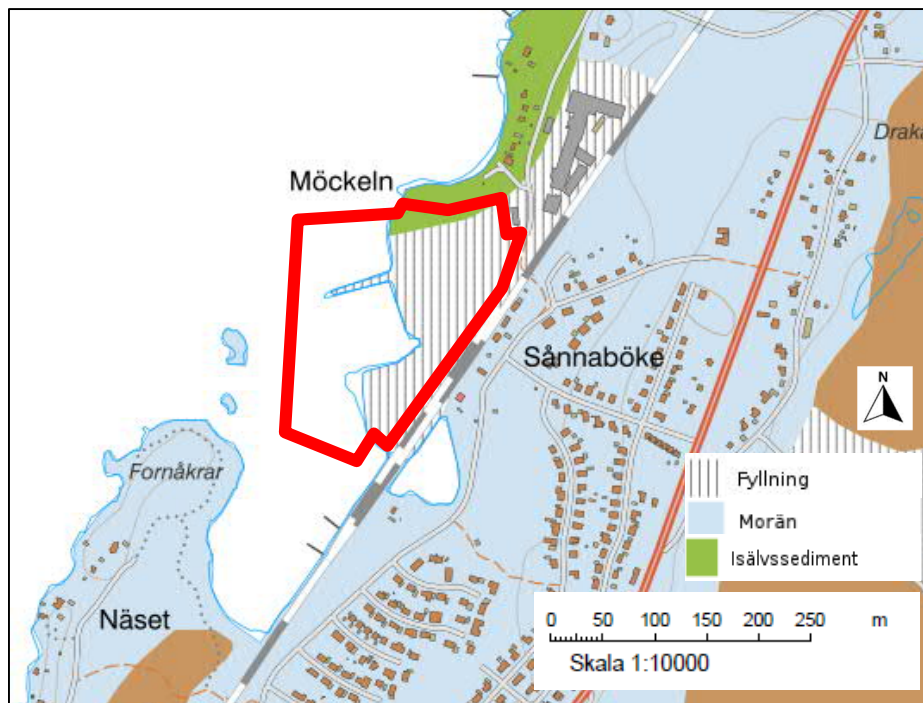
Figur 2. Karta från SGU som visar områdets jordarter. Fastighetsgränserna för Sånnaböke 1:171 visas med röd linje.

Enligt SGU's kartmaterial utgörs det fd sågverksområdet av fyllning omgivet av isälvs sediment och morän, se figur 2.

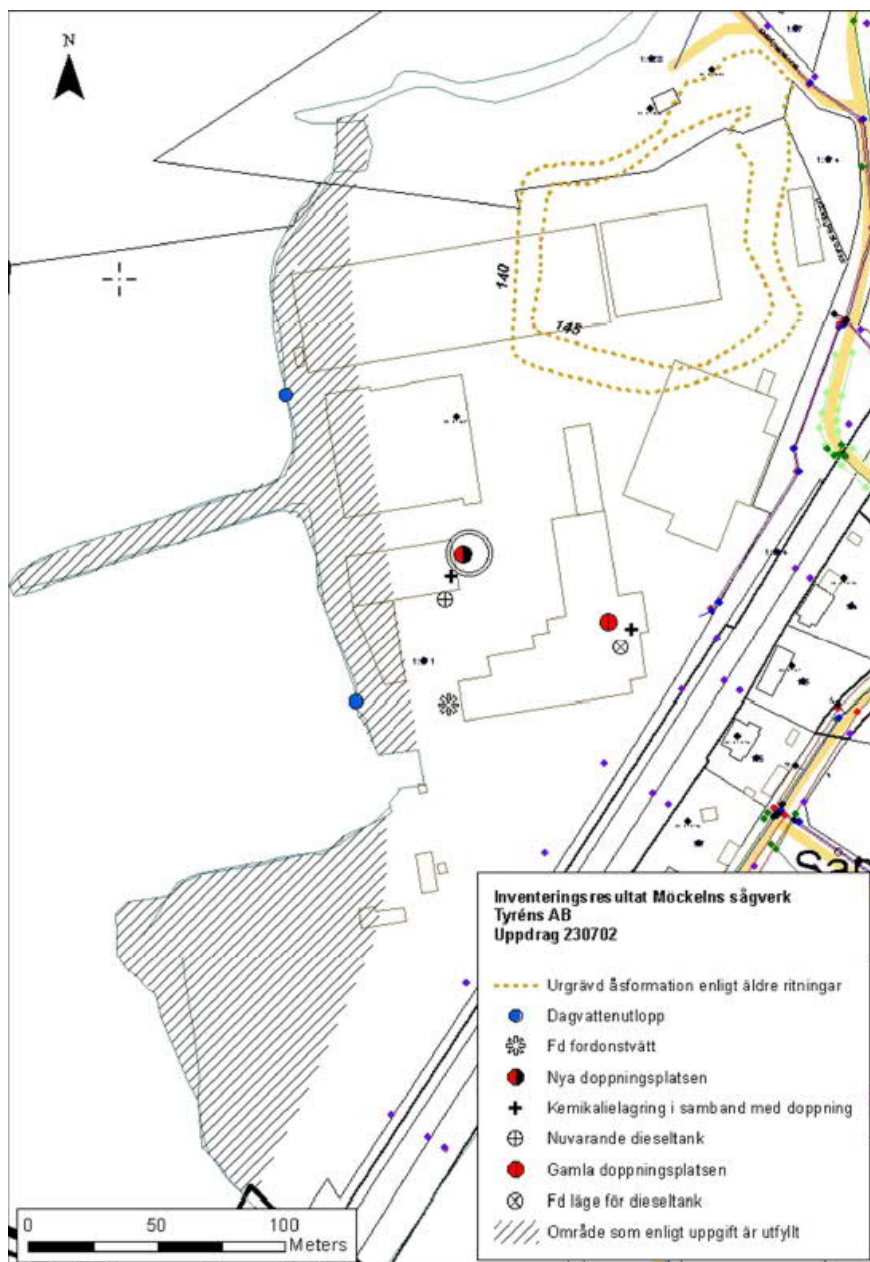
Figur 3. Plan hämtad från Tyréns (2011-09-26). Verksamheter/processer samt uppgifter som framkommit vid platsbesöket har markerats. På planen syns även läget för de numera rivna byggnaderna. De skrafferade ytorna med utfyllnad är enligt uppgift utfyllda med betongslipers i söder och enligt fältiakttagelser med block i norr.

Enligt Tyréns undersökning utgörs jordlagren av ett 0,5-2 m mäktigt fyllnadslager av grus och sand ovan naturlig sand. I de södra delarna av det fd sågverksområdet finns utfyllnadsområden av betongslipers, se figur 3.

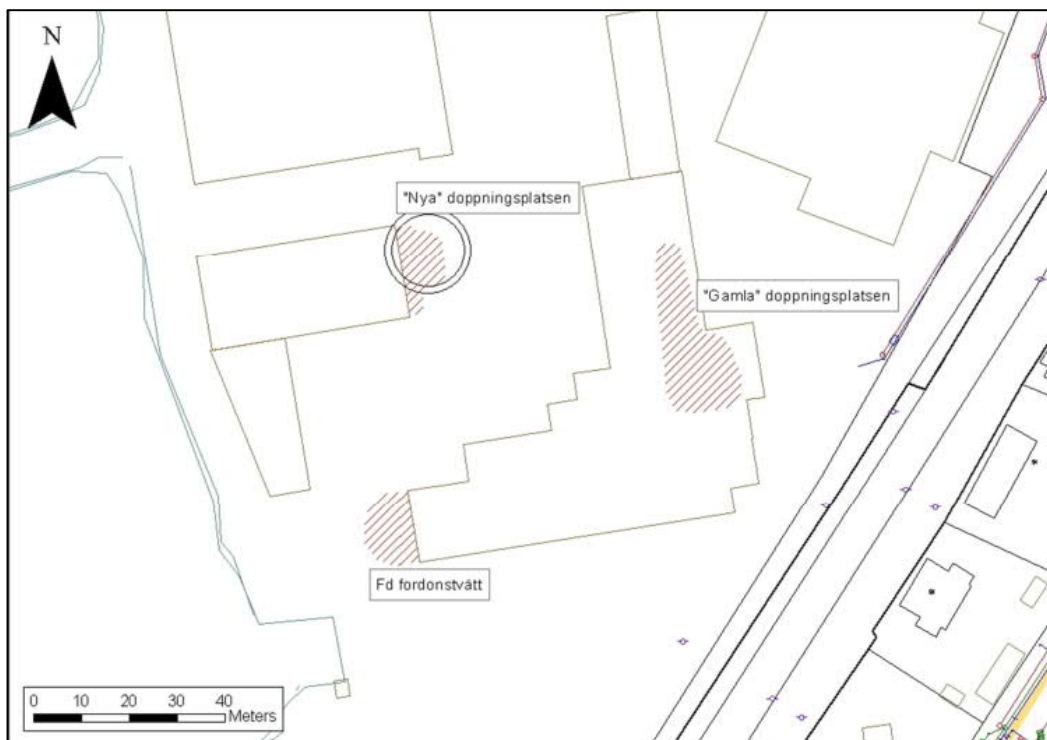
Figur 4. Bedömda utbredningar av föroreningar av dioxin (nya och gamla doppningsplatsen) och olja (fd fordonstvätt). Från Tyréns (2011-09-26).
